Sinergie operative per la sicurezza del territorio

Il prezioso coordinamento del Servizio Associato di Protezione Civile ha reso possibile gli interventi tecnici per la messa in sicurezza della splendida Rupe di Castiglione d'Orcia, garantendo la sicurezza di tutti i partecipanti

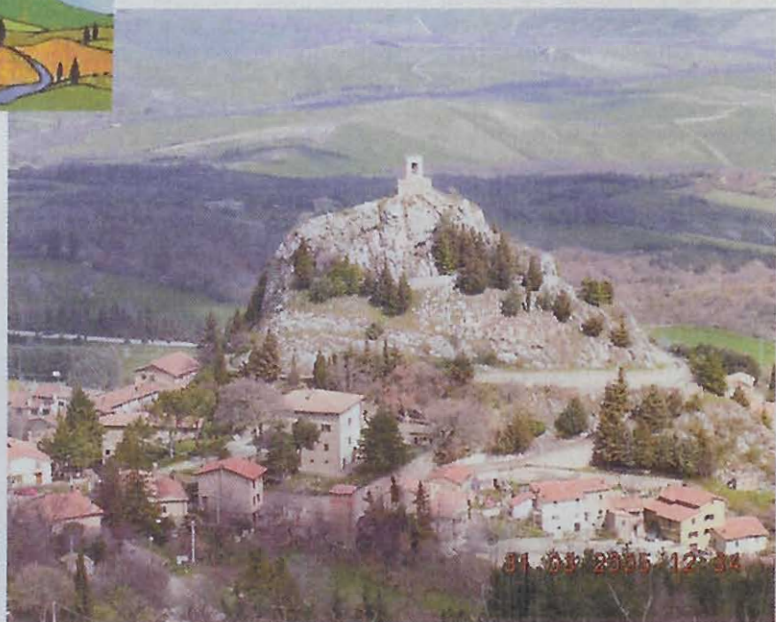
Un'immagine panoramica della Rupe di Campiglia d'Orcia

Nel caso della Rocca di Campiglia d'Orcia, invece, l'intera parete rocciosa, è costituita quasi esclusivamente da materiale roccioso di natura calcarenitica e stante la particolare condizione delle abitazioni poste imme-

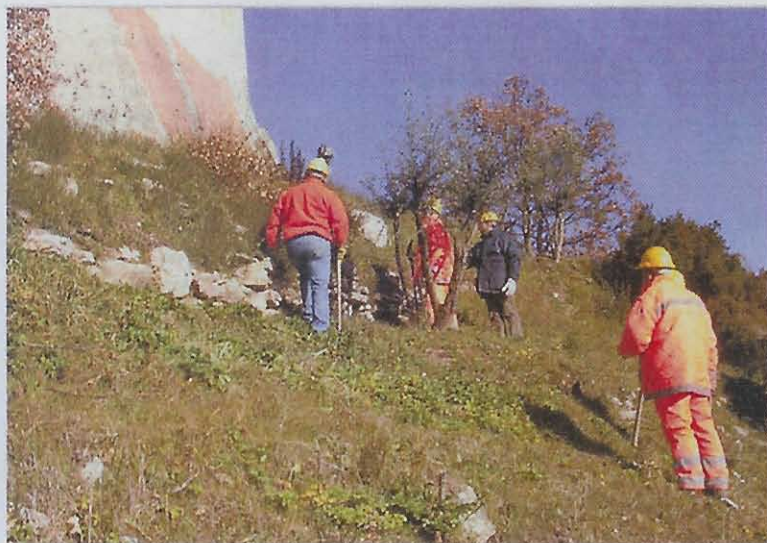
Intervento di messa in sicurezza della rupe della Rocca a Tentennano

Nel caso della Rocca a Tentennano (Castiglione D'Orcia) nella zona prospiciente il camminamento pedonale e dopo al-

cuni sopralluoghi mirati, è risultato indispensabile procedere a una ricognizione dell'intera superficie della scarpata e al disaggio dei blocchi che erano ritenuti precari, per mettere in sicurezza il versante.

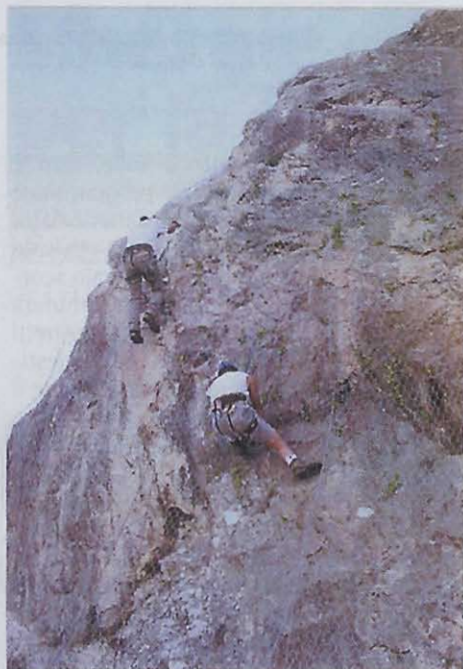
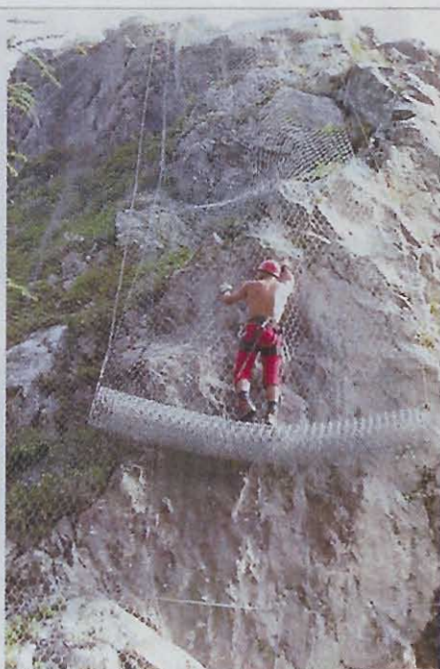
Alcune fasi della messa in sicurezza della rupe a ridosso del nucleo abitato di Castiglione D'Orcia

È quindi iniziata un'attività di progettazione e reperimento delle risorse necessarie per la realizzazione delle opere destinate a garantire la sicurezza dei versanti, in aggiunta a quelle pervenute dalla Protezione Civile Regionale ed è stato programmato un intervento di messa in sicurezza per la parete rocciosa di circa 30 metri, che si trova a ridosso del nucleo abitato di Castiglione D'Orcia. Questo intervento, realizzato dalla ditta specializzata Alpi s.r.l. di Monrupino (Trieste), consiste in un placcaggio della roccia tramite rivestimento della

scarpata con rete metallica armata, preceduto da disaggio delle masse pericolanti in condizioni controllate e seguito da una completa pulizia del versante, relativamente alla vegetazione infestante.
